湖南银行保险设备有限公司新建钢构厂房 项目“3·21”高处坠落事故

调 查 报 告

湖南银行保险设备有限公司新建钢构厂房项目
“3·21”高处坠落事故调查组
2024年7月

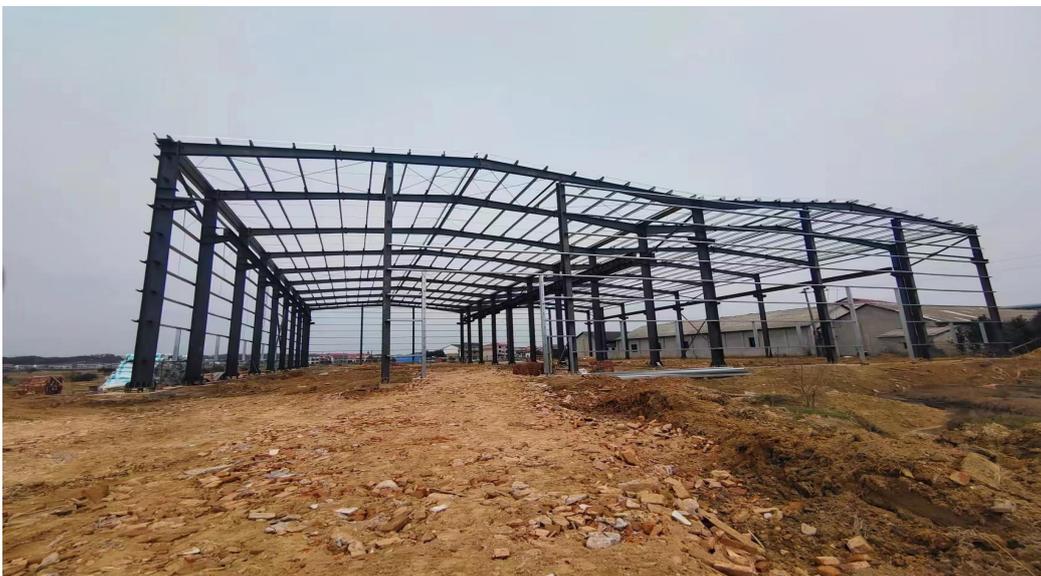
2. 现场实物图

2024年3月21日，桓博峪兴公司劳务班组长郭某某安排郭某某等11人在湖南银行保险设备有限公司新建钢结构厂房顶部横梁上安装钢结构角铁。在作业过程中，因角铁材料不够，郭某某便到天沟水槽搬运角铁，由于郭某某未按规定系好安全绳，在传递角铁的过程中，于13点40分许，不慎从9米高的钢架上坠落受伤。

作业人员（郭某某）安全意识淡薄，在进行高处作业时，未按要求佩戴安全绳，不慎从9米高的钢架上坠落死亡，导致事故发生，是造成本起事故的直接原因。
