# 汨罗市汨北建材有限公司“7·28”机械伤害 事故

## 调 查 报 告

汨罗市汨北建材有限公司“7·28”机械伤害事故调查报告  
调查组

# 汨罗市汨北建材有限公司“7·28”机械伤害 事故调查报告

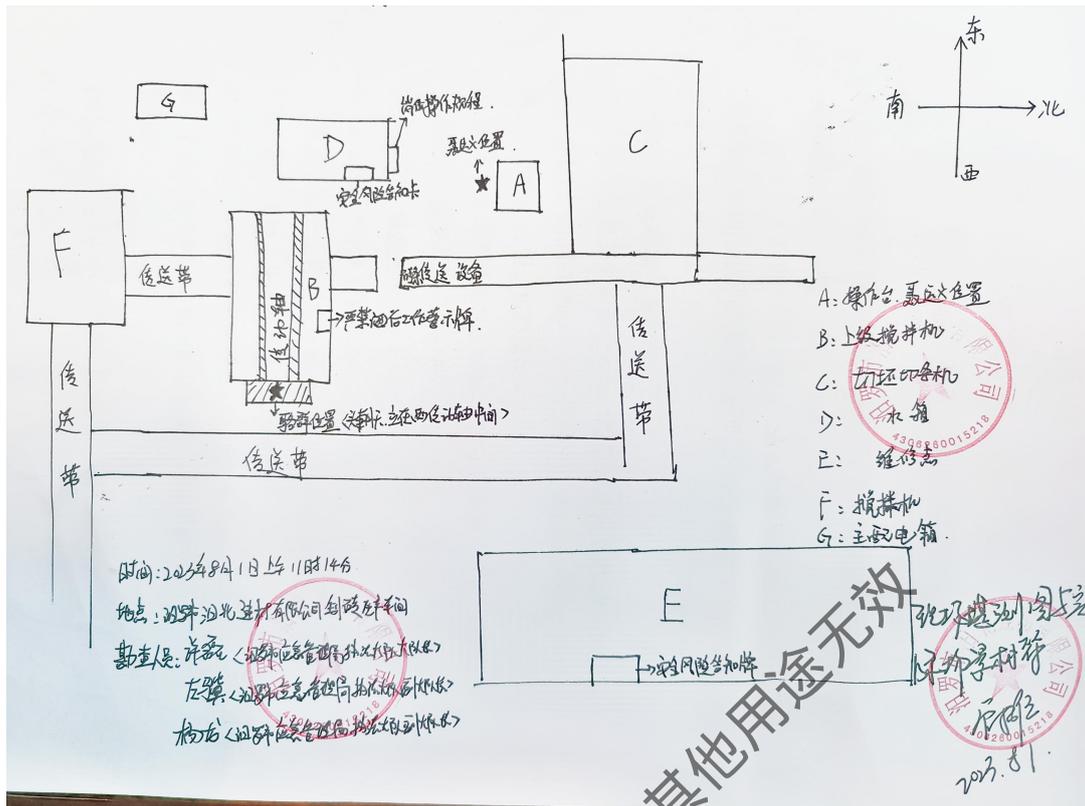
(2) 现场勘查图

1. 汨北建材公司生产车间上级搅拌机加工棚现场分布情况（见勘察图）：上级搅拌机、传动运输机、切条机、传送带、水箱、机器配电箱；

2. 事故发生具体地点为上级搅拌机两个搅拌传动轴间隙内（事故发生前无传动轴防护罩）

4. 上级搅拌机上人行处有明显泥巴原料散落；

5. 传送带连接位置形成矩形坑，周边只有部分防护栏，矩形坑上放置木板，用于施工人员现场行走；
